### Araç Bilgileri

Araç Cinsi	SUV
Şasi No	VF3*****154
Yakıt Cinsi	Dizel
Vites Tipi	Otomatik Vites
Model Yılı	2023
Araç KM	91553
Araç Rengi	Gri

Marka  
PEUGEOT

Model  
3008

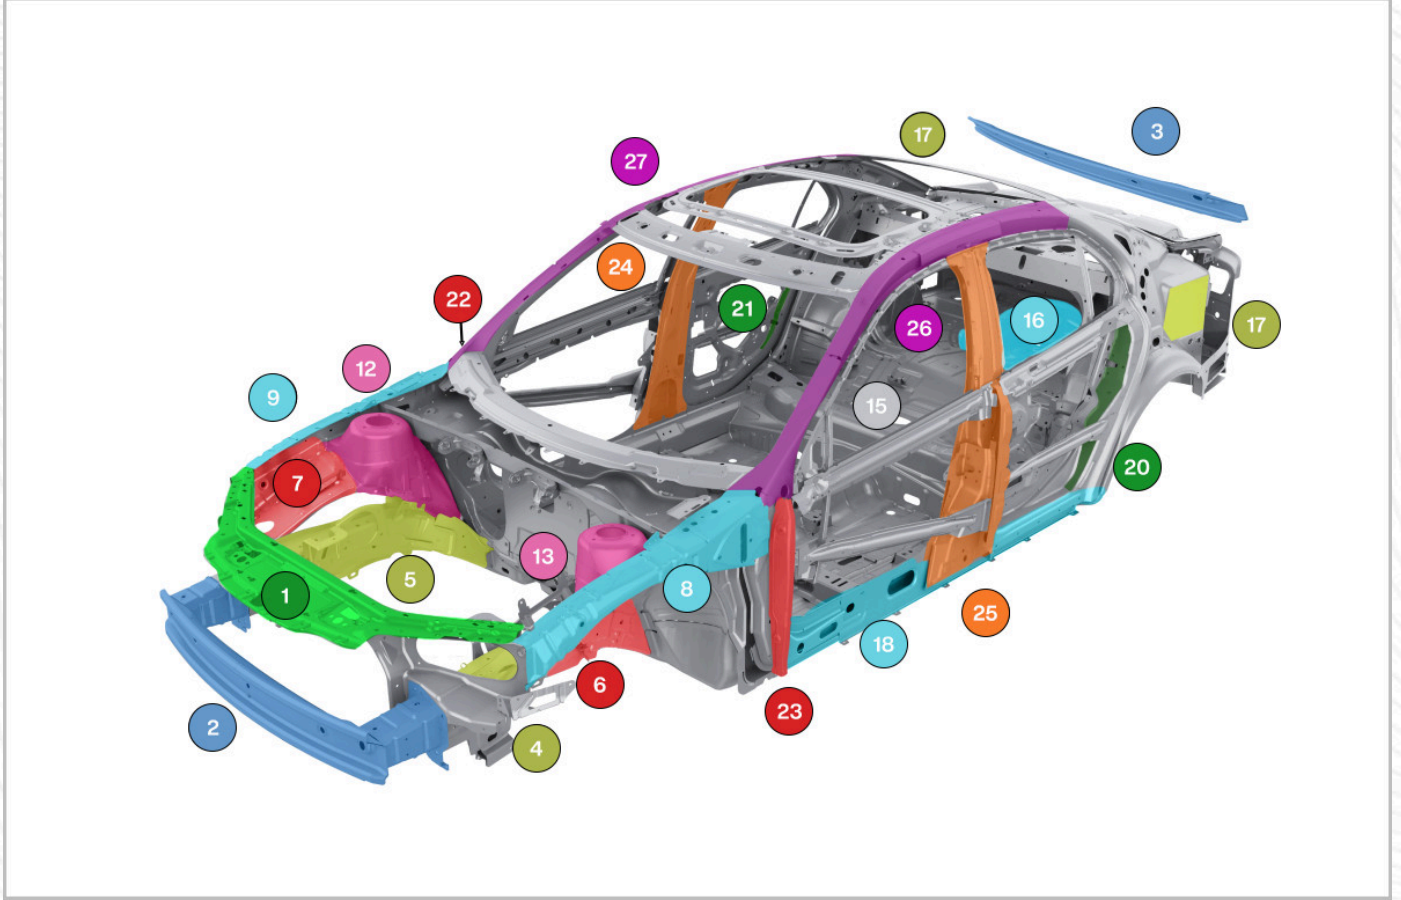
## Karoseri - Kaporta ve Detay Kontrolü (1/2)

Şasi No Kontrolü (Ön Cam, Ruhsat, Çakılı Şasi)	✓ Yapıldı
Araçta Dolu Hasarı Var mı?	✓ Yok
LPG Montajı Mevcut mu?	✓ Mevcut Değil
Modifikasyon Mevcut mu?	✓ Mevcut Değil
Araç karoserinde ezik ya da çizik var mı?	✗ Derin çizik ve ezikler mevcut
Güneş Yanığı	✓ Yok

ARAÇTA GÖZLE GÖRÜLÜR EZİK ÇİZİK GAMZE VE RÜTUŞLAR VAR / TAVAN ARKA KISIMLARI VE SOL ARKA ÇAMURLUKTA BGD, EZİK, ÇİZİK, RÜTUŞLAR VAR / ARKA BAGAJ CAMI DEĞİŞMİŞ / ÖN KAPUT FOLYO KAPLAMA OLUP BOYA MİKRON DEĞERLERİ 230-270 ARASIDIR
