## Araç Bilgileri

Marka  
HYUNDAİ

Model  
TUCSON

Plaka  
10BBV80

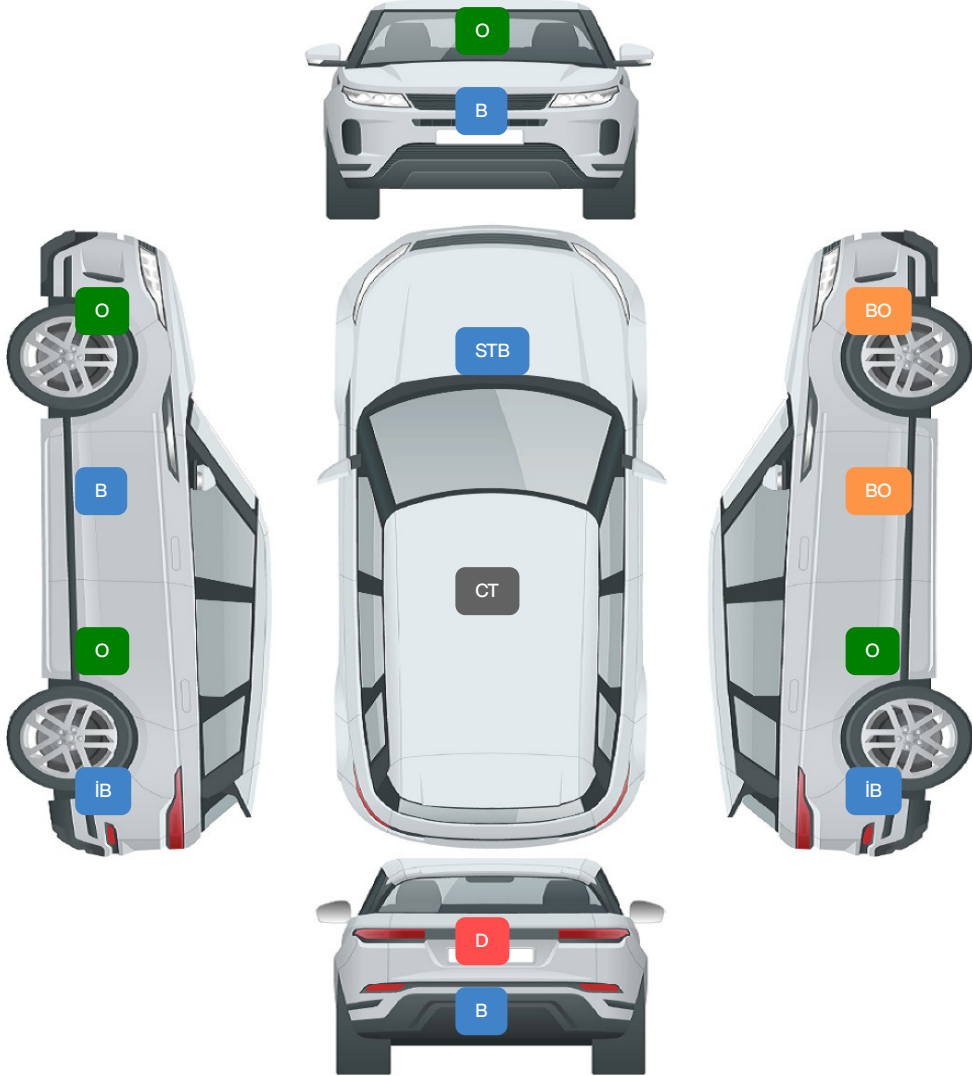
## Kaporta ve Boya Kontrolü

O Orijinal

B Boyalı

İB İşlemlili boyalı

BO Boyasız Onarım

STB Sökme takma boyalı

CT Cam Tavan

D Değişmiş

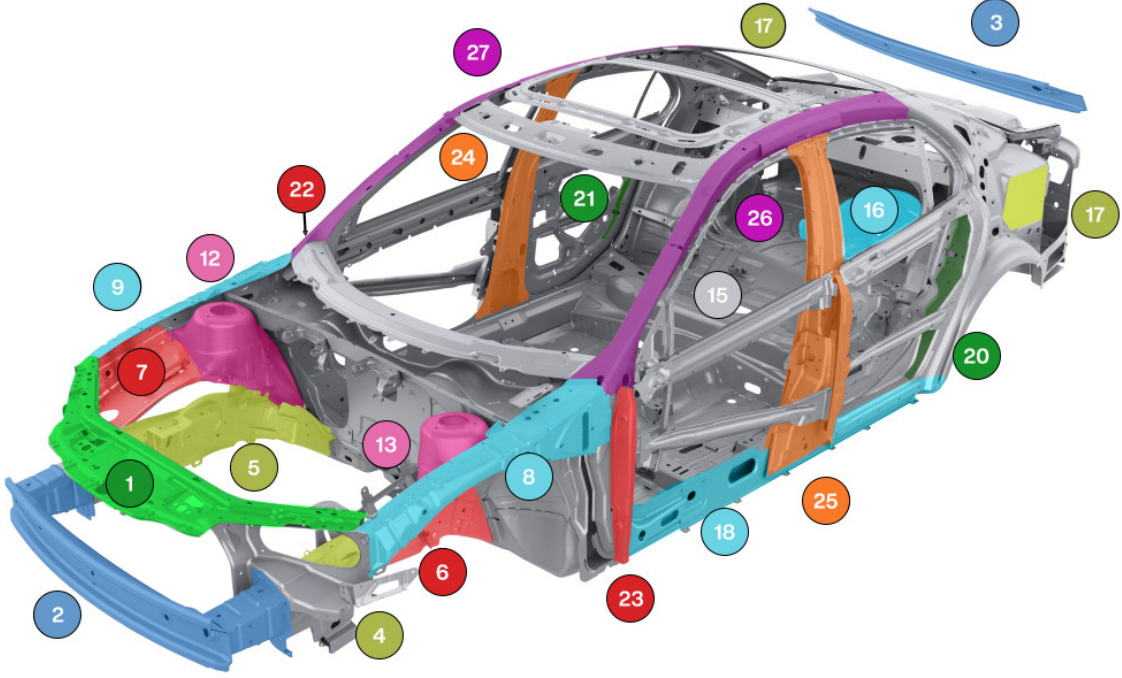
## Karoseri - Kaporta ve Detay Kontrolü (1/2)

! Kılcal çizikler ve hafif ezikler mevcut

ARKA PANEL DÜZELTME İŞLEM BOYALI - ARKA BAGAJ HAVUZU ÖN KISMI DÜZELTME  
LOKAL BOYALI - ÖN VE ARKA TAMPON SÜRTME ÇİZİK - ARAÇ ETRAFI NOKTASAL EZİK - ÖN  
KAPUT VERNİK YANĞI MEVCUT

| Kontrol Noktaları | Durum | Kontrol Noktaları | Durum |
|---|---|---|---|
| 3 Arka Panel | i İşlemlili Boyalı | 4 Ön Sol Şasi | ✓ Orijinal |
| 15 Taban Sacı | ✓ Orijinal | 16 Havuz Sacı | i Lokal Boyalı |
| 17 Stop Sacı Kontrolü | ✓ Orijinal | 18 Sol Marşpiyel | ! Plastik Kaplama |
| 19 Sağ Marşpiyel | ! Plastik Kaplama | 20 Sol Arka Çamurluk Kilit Karşılığı | ✓ Orijinal |
