Araç Bilgileri

Marka
NISSAN

Model
JUKE

Kaporta ve Boya Kontrolü

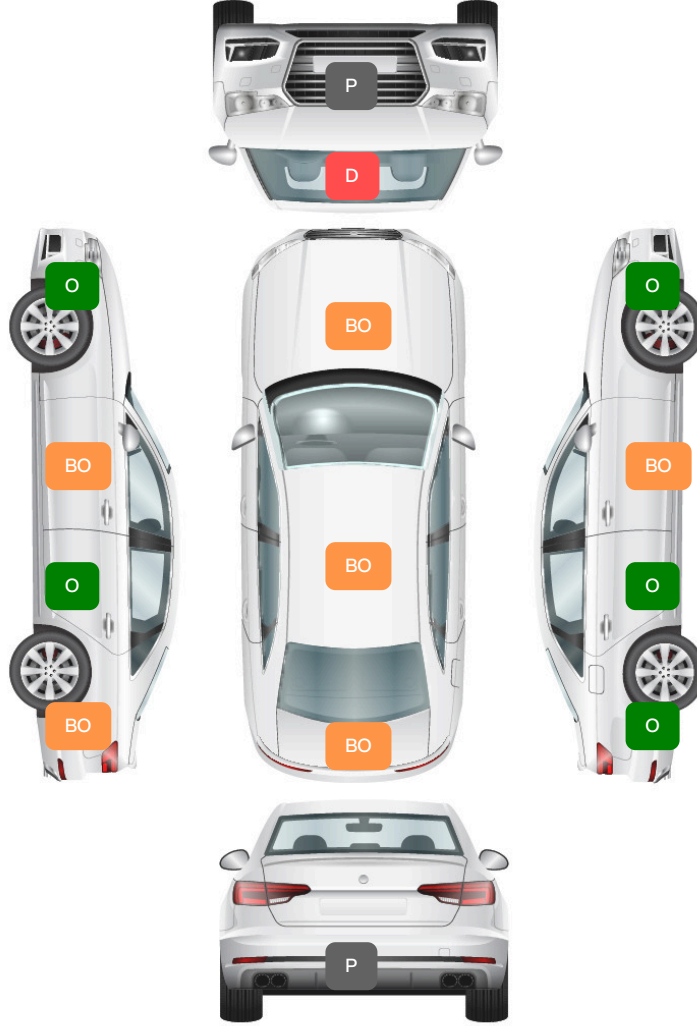
O Orijinal

BO Boyasız Onarım

P Plastik

D Değişmiş
