Araç Bilgileri

Marka
HONDA

Model
CİVIC

Kaporta ve Boya Kontrolü

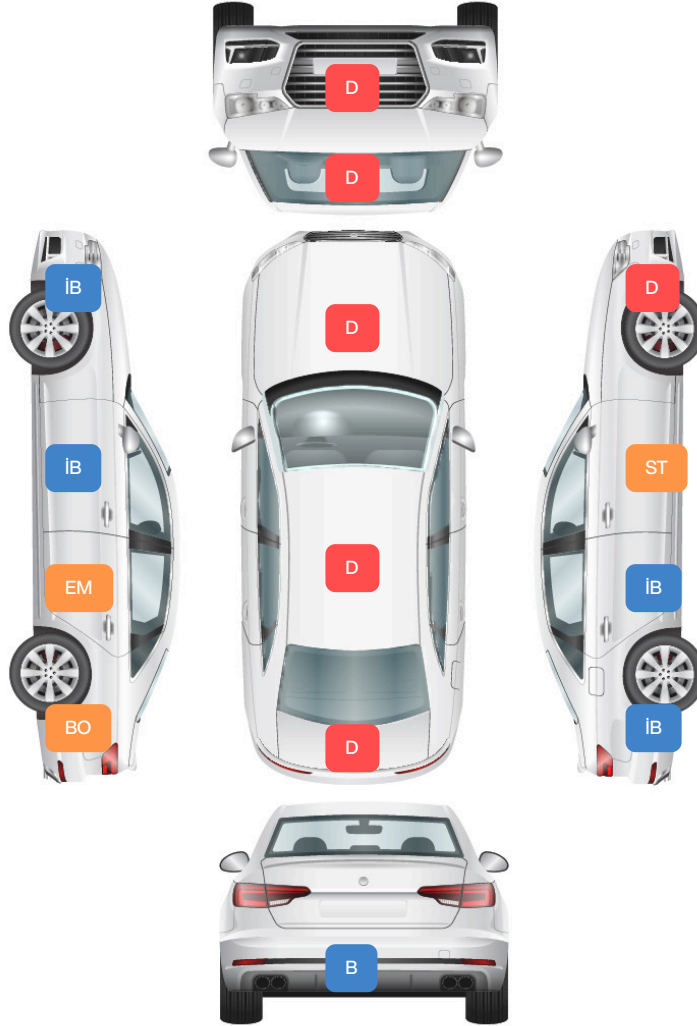
İB İşlemlenmiş boyalı

EM Ezik Ve Çizik Mevcut

BO Boyasız Onarım

D Değişmiş

ST Sökme Takma

B Boyalı
