Auto King Oto Ekspertiz İşlemleri Ön Bilgilendirme Metni

Araç Bilgileri

Marka
HONDA

Model
CİVIC

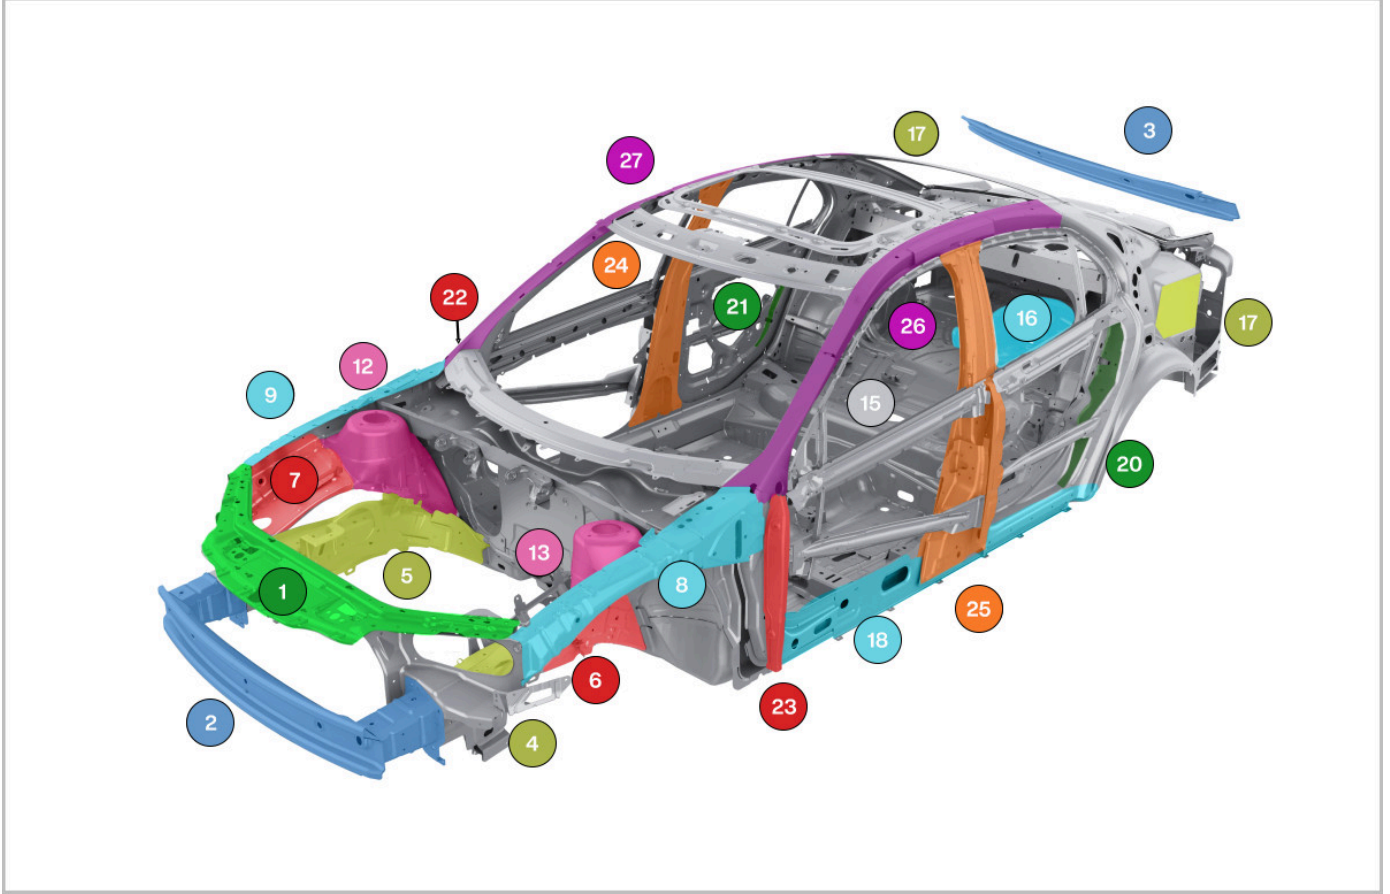
Karoseri - Kaporta ve Detay Kontrolü (1/2)

Şasi No Kontrolü (Ön Cam, Ruhsat, Çakılı Şasi)	✓ Yapıldı
Araçta Dolu Hasarı Var mı?	✓ Yok
LPG Montajı Mevcut mu?	! Mevcut
Modifikasyon Mevcut mu?	✓ Mevcut Değil
Araç karoserinde ezik ya da çizik var mı?	! Kılcal çizikler ve hafif ezikler mevcut
Güneş Yanığı	✓ Yok

SOL ÜST DİREK ARKA KISMI NOKTASAL EZİK - ARAÇ ETRAFI NOKTASAL EZİK VE ÇİZİK - ARKA TAMPON ALT DİFİZÖRÜ YERİNE TAM OTURMAMAKTADIR - MOTOR ALT KORUMA PLASTİĞİ SÜRTME HASARLI - SOL FAR SOLMA DEFORME - BAGAJ İÇERİSİ SU ALMAKTADIR KONTROL
